COMUNE DI CODIGORO  
PROVINCIA DI FERRARA

LAVORI DI MANUTENZIONE STRAORDINARIA STRADE DEL  
TERRITORIO COMUNALE DI CODIGORO E REALIZZAZIONE  
TRATTODI MARCIAPIEDE IN PONTELANGORINO.

PROGETTO ESECUTIVO

RELAZIONE TECNICA DESCRITTIVA

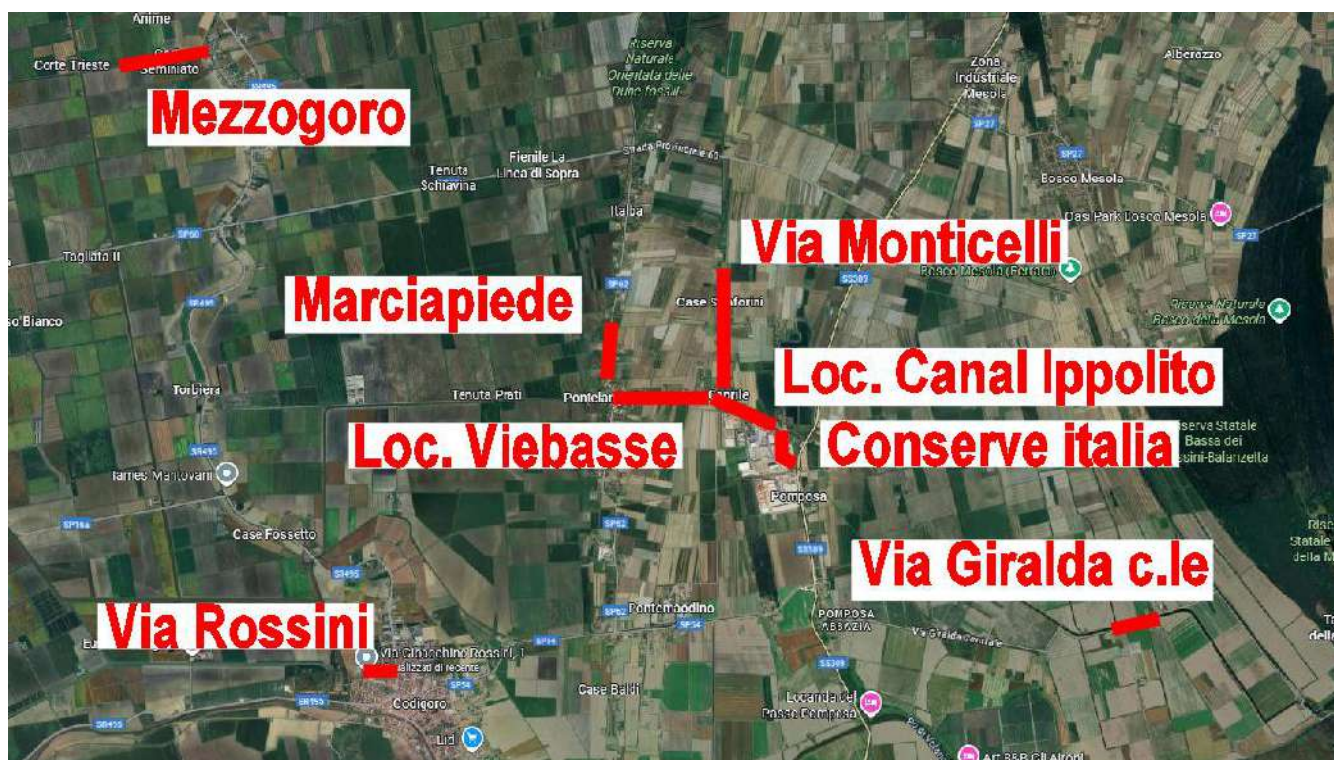
– Vista satellitare: individuazione tratti stradali di progetto

- A : via Rossini a Codigoro;
- B: Località Vittoria a Mezzogoro (tratti)
- C: via Giralda Centrale (Tratto fra il ponte su collettore Giralda e incrocio con via Aironi)
- D 0: via Canale Ippolito (da incrocio via Cooperazione a rotonda Caprile)
- E: Via Cooperazione (fra la rotonda sulla SS309 e incrocio con via Canale Ippolito)
- F: via Località per Monticelli
- D 1: via Località vie Basse (lato nord)
- G: Nuovo marciapiede a Pontelangorino fra la Chiesa parrocchiale e il limite centro abitato in direzione Nord sul lato orientale della SP62

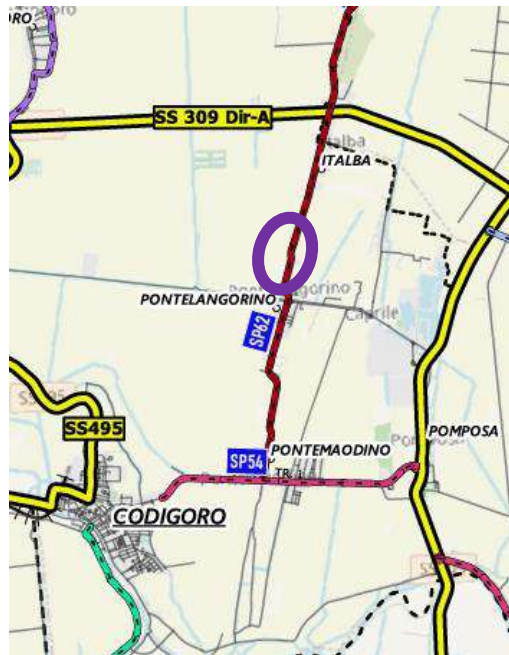
*Individuazione tratto nuovo marciapiede*

Si prevede di intervenire sulla banchina est della SP 62 in località Pontelangorino nel tratto compreso fra la Chiesa parrocchiale ed il limite del centro abitato in direzione Italba, per complessivi 0,812 Km. Attualmente la banchina stradale presenta larghezze variabili fra il limite asfaltato e le recinzioni esistenti. Risulta non chiara la rappresentazione dedotta dalle mappe catastali: dal rilievo vi è scarsa corrispondenza fra lo stato dei luoghi e la cartografia del foglio di mappa n.43 del Comune di Codigoro. Probabilmente l'incongruenza deriva da una "complicata" sovrapposizione fra i due Fogli di mappa attigui: il n.43 e n.42 che si sovrappongono proprio sul tracciato stradale. Il tutto meglio evidenziato nella tavola 0.
